بررسی خواص متالورژیکی و عوامل موثر بر شکست صفحات شکستگی استخوان از جنس فولاد زنگ نزن ۳۱۶L

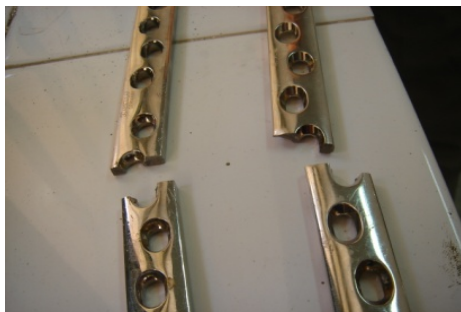
شکل (۱): نمونه‌های شکست شده در بدن انسان برای بررسی نوع شکست توسط میکروسکوپ الکترونی رویشی

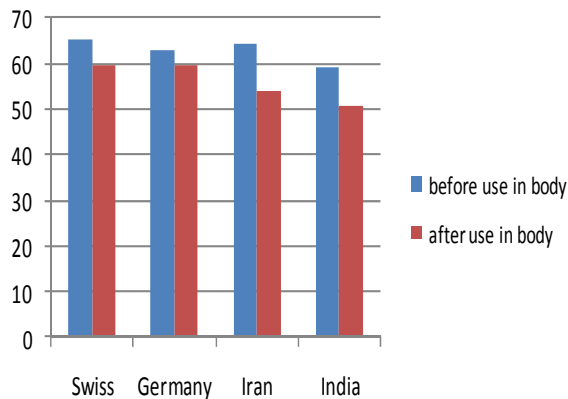
نمودار (۱): مقایسه ماکرو سختی نمونه‌های خام و استفاده شده در بدن انسان

با توجه به نمودار (۱) مقایسه سختی در دو حالت خام و کارکرده نشان‌دهنده این است کاهش سختی به میزان ۵/۸٪ در نمونه آلمانی

از نظر سختی نمونه خام هندی نسبت به سه نمونه دیگر، سختی پایین‌تری دارد. دو نمونه‌ی آلمانی و ایرانی سختی تقریباً یکسانی دارند و نمونه سوئیسی بالاترین سختی را در مقایسه با آن‌ها دارد. این آزمایش که در دو راستا، راستای خام نمونه و حالت کارکرده انجام شده است که برای حالت کارکرده تقریباً هر پلاک به مدت هفت ماه در بدن بوده است. با مقایسه حالت خام و کارکرده درصد کاهش سختی مشخص شد که از ۵/۸٪ تا ۱۶٪ می‌باشد. این کاهش سختی برای هر نمونه، نشان‌دهنده تغییرات ایمپلنت از لحاظ مکانیکی و شیمیایی در بدن بوده است که باعث کاهش خواص سختی شده است. در نمونه ایرانی بیشترین کاهش (۱۶٪) مشاهده شد. به ترتیب نمونه هندی، سوئیسی و آلمانی در رتبه‌های بعدی قرار گرفتند. کمترین کاهش خواص سختی مربوط به نمونه آلمانی با ۵/۸٪ بود که این نشان‌دهنده پایدار بودن این ایمپلنت در بدن بوده است که یک حالت تعادلی از خود نشان داده است.

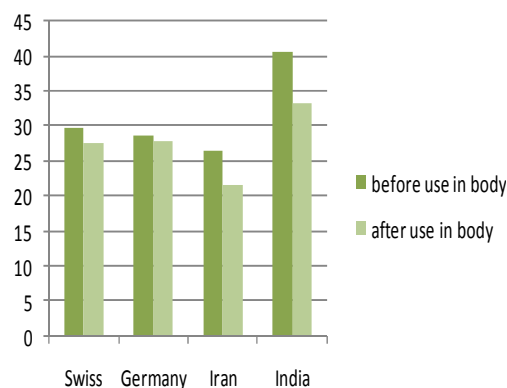
در نمودار (۲) مقایسه بین حالت خام و کارکرده آزمایش ضربه نشان داده شده است که این میزان ۲/۵٪ تا ۱۸٪ برای نمونه‌ها تغییر داشت.

نمودار (۲): مقایسه آزمایش ضربه ایمپلنت‌ها در حالت خام و حالت هفت ماه کارکرده در بدن انسان

نتایج آزمایشات ضربه نشان می‌دهد که نمونه سوئیسی و آلمانی دارای انرژی شکست یکسان و نمونه ایرانی انرژی شکست کمتری نسبت به دو نمونه قبلی دارد. لازم به ذکر است که نمونه‌ی هندی در طی آزمایش تغییر شکل داده و خم گردید، لذا مقدار بدست آمده نمی‌تواند بیانگر انرژی شکست باشد. حال در بین این سه نمونه، نمونه ایرانی انرژی شکست کمتری دارد و بنابراین تردتر است و نمونه‌های آلمان و سوئیسی در مرحله بعدی قرار دارند. همچنین این آزمایش در دو راستای پلاک خام و کارکرده انجام شد. مقایسه این دو حالت نشان‌دهنده کاهش خواص ضربه‌ای از ۲/۵٪ تا ۱/۸٪ در پلاک‌ها بوده است. کمترین میزان کاهش برای نمونه آلمانی بوده است که نشان‌دهنده‌ی پایدار بودن این پلاک در شرایط بدن می‌باشد و بیشترین تغییر مربوط به نمونه هندی ۱/۸٪ و همچنین نمونه سوئیسی با ۴/۲٪ تغییر و نمونه ایرانی ۱/۴٪ بوده است.
